MATEUSZ KOZIOL, JÓZEF ŚLEZIONA

Przebieg zniszczenia przy statycznym zginaniu laminatów poliestrowo-szklanych o wzmocnieniu zszywanym^{*)}

FAILURE PROGRESS OF STITCHED REINFORCED POLYESTER-GLASS LAMINATE AT STATIC BENDING

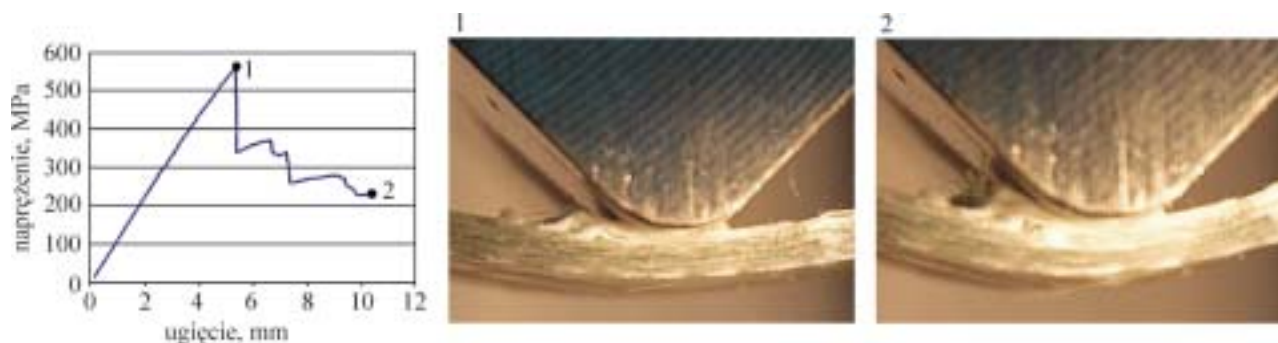
Rys. 3. Krzywa zginania oraz fotografie laminatu niezszywanego: 1 — w chwili zainicjowania zniszczenia, 2 — w zaawansowanym stadium zniszczenia; widoczne obszerne pęknięcia delaminacyjne w górnej części próbki (1) oraz jego rozrost (2)
 Fig. 3. Bending curve and the photos of non-stitched laminate: 1 — at the moment of failure initiation, 2 — at advanced failure stage. Vast delamination crack visible at upper part of specimen (1) and its development (2)

Na fotografiach wykonanych podczas prób zginania (rys. 3—5) wyraźnie widać znaczne ograniczenie rozwoju pęknięć delaminacyjnych w laminatach zszywanych (rys. 4, 5). Pojawia się natomiast pęknięcie warstw w części rozciąganej w warunkach ugięcia, któremu w laminacie klasycznym nie towarzyszy pęknięcie, lecz delaminacja (por. rys. 3 i 5). Zainicjowanie zniszczenia w próbkach niezszywanych i zszywanych następuje w podobny sposób, jednak szwy znacznie blokują dalszą delaminację. Na krzywych zginania laminatów zszywanych można zauważyć łagodniejszy niż w laminatach klasycznych spadek obciążenia po przekroczeniu punktu maksimum. Takie zachowanie analogicznych materiałów referowaliśmy już w publikacjach [19, 20].

W przypadku laminatu niezszywanego, największe natężenie pękania włókien zarejestrowano w warunkach ugięcia nieco większego niż ugięcie odpowiadające maksymalnemu naprężeniu (rys. 7 b). W chwili maksymalnego naprężenia w materiale dominującym mechanizmem zniszczenia jest pęknięcie osnowy. Wynika to prawdopodobnie z delaminacji w górnej (ściskanej) części laminatu. Wyniki potwierdzają obserwacje fotograficzne (por. rys. 3).

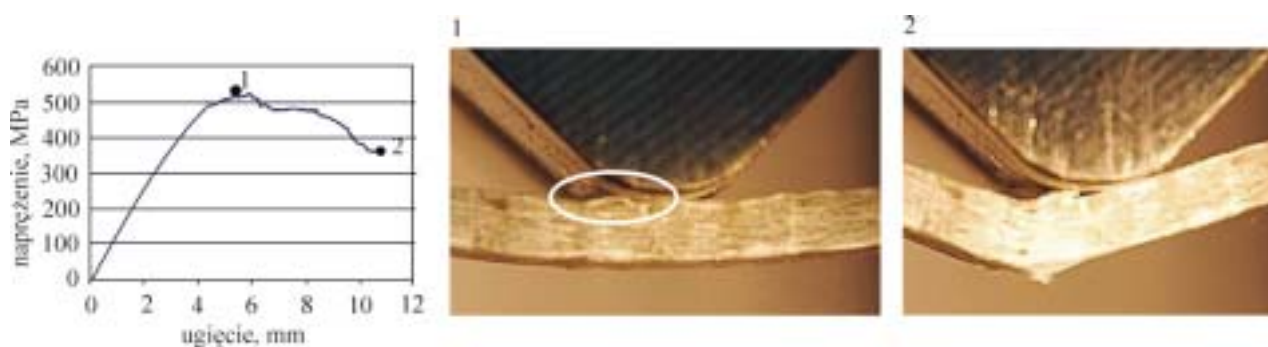
Rys. 4. Krzywa zginania oraz fotografie laminatu zszywanego, kierunek zginania równoległy do ułożenia szwów: 1 — w chwili zainicjowania zniszczenia, 2 — w zaawansowanym stadium zniszczenia; widoczne niewielkie pęknięcia delaminacyjne w górnej części próbki (1) oraz zerwanie warstw wzmacniających w dolnej części (2)
 Fig. 4. Bending curve and the photos of stitched laminate; bending direction parallel to the stitches; 1 — at the moment of failure initiation, 2 — at advanced failure stage. Small delamination crack visible at upper part of specimen (1) and a break of reinforcing layers at lower part (2)

Wyniki badań wskazują, że nici zszywające przenoszą obciążenia translaminarne na warstwy tkaniny szklanej, co powoduje m.in. pęknięcie warstw wzmacniających w rozciąganej części przekroju (por. rys. 4).

Jak widać (por. rys. 4 i 5), ugięcie próbek zszywanych następuje w miejscach przebiegu szwów, co świadczy o szczególnej wrażliwości laminatu na zginanie w tych obszarach. Potwierdza to fakt, że istniejące w laminatach zszywanych linie (rowki) charakteryzują się zwiększoną podatnością na zginanie [21].

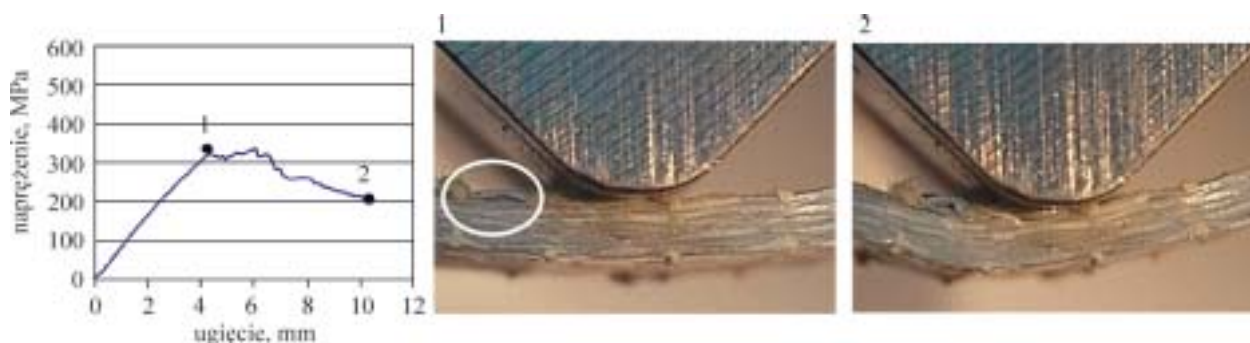
Rys. 5. Krzywa zginania oraz fotografie laminatu zszywanego, kierunek zginania prostopadły do ułożenia szwów: 1 — w chwili inicjacji zniszczenia, 2 — w zaawansowanym stadium zniszczenia; widoczne niewielkie pęknięcia delaminacyjne w górnej części próbki (1) i jego rozwój (2)
 Fig. 5. Bending curve and the photos of stitched laminate; bending direction perpendicular to stitches; 1 — at the moment of failure initiation, 2 — at advanced failure stage. Small delamination crack visible at upper part of specimen (1) and its development (2)

Zauważyliśmy także, że nici zszywające podczas próby zginania ulegały pęknięciu dopiero po znacznym przekroczeniu wartości ugięcia odpowiadającej maksymalnemu naprężeniu — efektywność wzmocnienia szwami (wyteżenie) nie jest zatem maksymalna. W próbkach zginanych prostopadłe do linii szwów (por. rys. 5) nie zauważono pęknięcia nici zszywających nawet w warunkach bardzo dużych ugięć. Następowo natomiast „wyciągnięcie” złamanych warstw włókien wzmacniających z pętli nici.

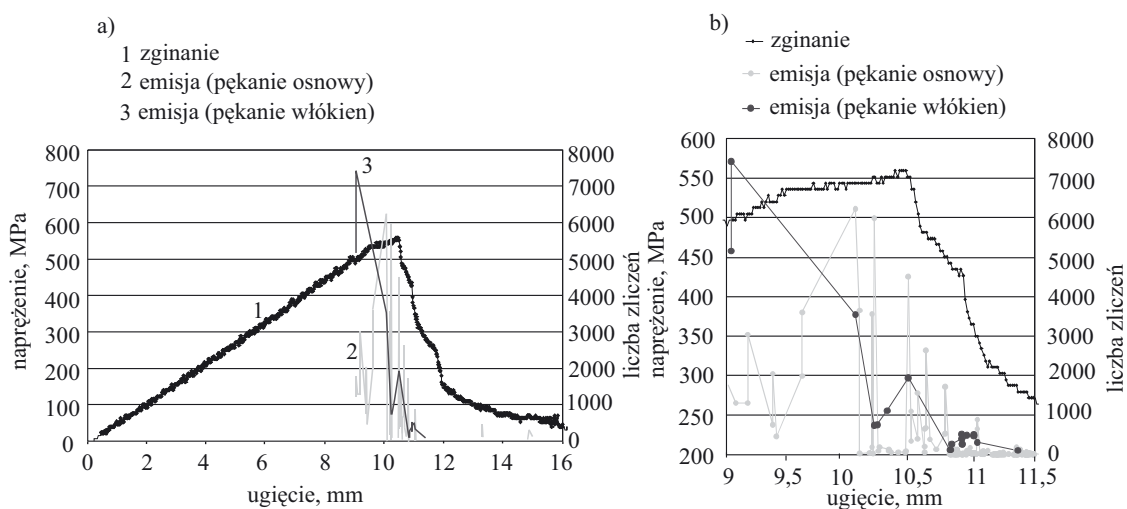
Rys. 8. Krzywa zginania kompozytu zszywanego z odpowiadającym jej zarejestrowanym sygnałem emisji akustycznej, kierunek zginania równoległy do linii szwów: a) cały przebieg, b) wycinek krzywej z sygnałem emisji w okolicy punktu odpowiadającego maksimum naprężenia

Fig. 8. Bending curve of stitched composite and corresponding acoustic emission signal recorded; bending direction parallel to the stitches; a — whole course, b — curve sector, with emission signal, near maximal bending stress point

Krzywe emisji akustycznej uzyskane podczas statycznego zginania próbek laminatu niezszywanego zamieszczono na rys. 7, a laminatu zszywanego, w zależności od kierunku zginania, na rys. 8 i 9.

W odniesieniu do laminatu zszywanego tuż przed punktem odpowiadającym maksymalnemu naprężeniu na krzywej zginania zarejestrowano maksymalne natężenie pęknięcia włókien (por. rys. 8 b oraz 9 b). Tak więc, w przeciwieństwie do laminatu klasycznego, w chwili osiągnięcia przez materiał maksymalnego naprężenia dominującym mechanizmem zniszczenia jest tu pęknięcie włókien. Zachowanie takie można tłumaczyć tym, że szwy przechodzące przez strukturę i łączące warstwy wzmocnienia, uniemożliwiają łatwą delaminację (zwiększają wytrzymałość materiału w kierunku translaminarnym). Siły, które w laminacie klasycznym wywołują naprężenia styczne lub translaminarne w war-

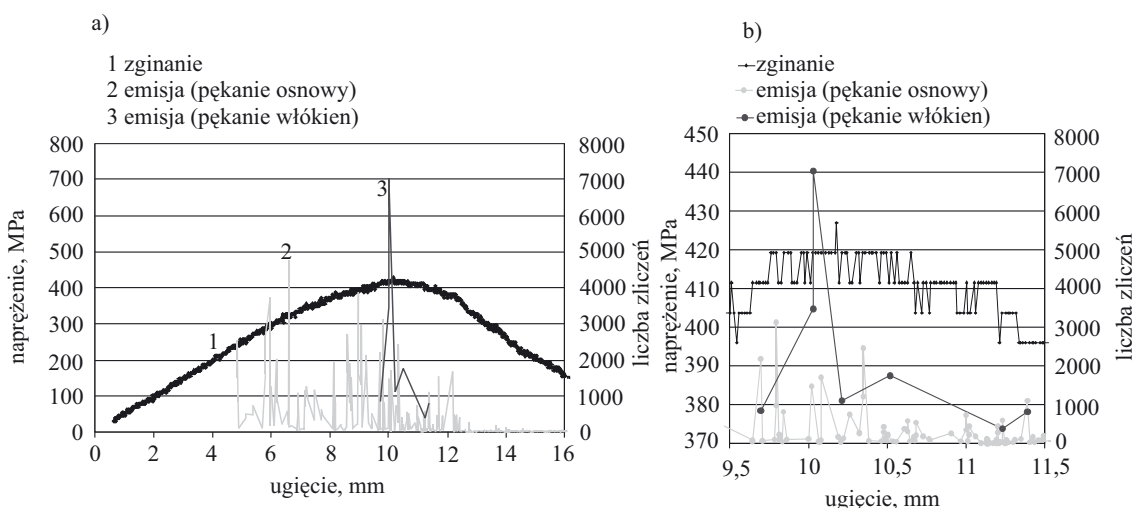
Rys. 9. Krzywa zginania kompozytu zszywanego z odpowiadającym jej zarejestrowanym sygnałem emisji akustycznej, kierunek zginania prostopadły do linii szwów: a) cały przebieg, b) wycinek krzywej z sygnałem emisji w okolicy punktu odpowiadającego maksimum naprężenia

Fig. 9. Bending curve of stitched composite and corresponding acoustic emission signal recorded; bending direction perpendicular to the stitches; a — whole course, b — curve sector, with emission signal, near maximal bending stress point
